# **Biologische Schädigungen an Reet gedeckten Häusern in Norddeutschland und Dänemark**

**Dipl.-Holzwirt Angela Steinfurth**

**Goritas bygningsundersøgelser**

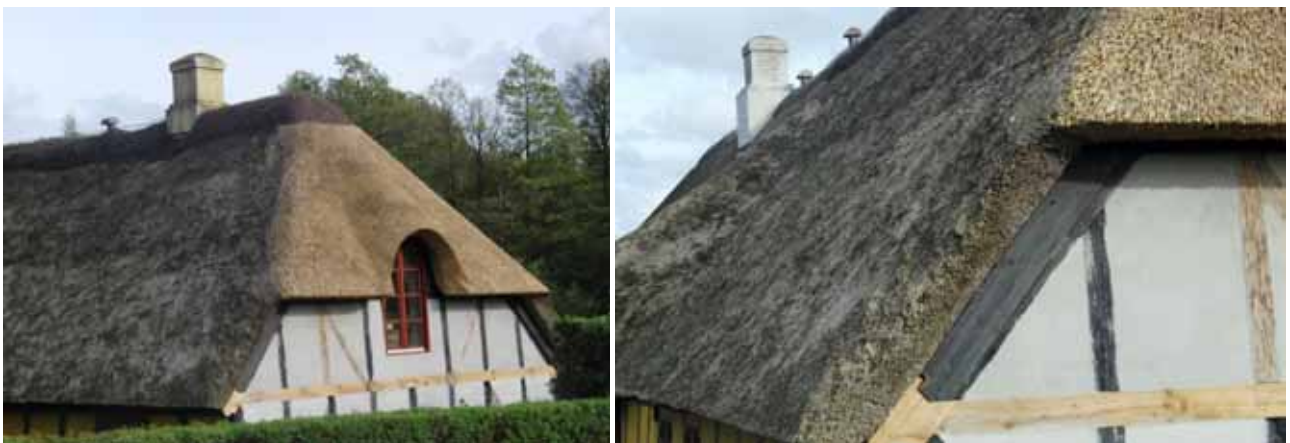
Bild 3 und 4: Instandhaltungsarbeiten an Reetdächern

Obwohl schon immer bekannt war, dass die Haltbarkeit eines mit Reet eingedeckten Daches begrenzt ist, konnte eine Haltbarkeit von bis zu 50 Jahren doch akzeptiert werden [7]. Bekannt ist auch, dass ein Reetdach von verschiedenen Organismen besiedelt wird und dass laufende Pflege und Instandhaltungsarbeiten [7] Voraussetzung für eine lange Lebensdauer sind (Bild 3 und 4).

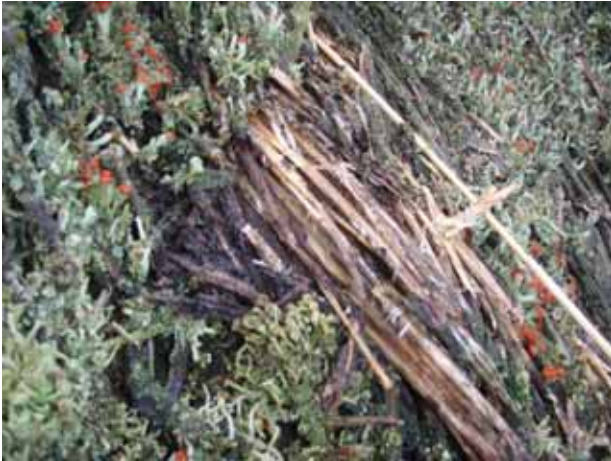
Bild 5: Reet mit Flechtenbefall (*Cladonia* sp.)

Je nach Orientierung der Dachfläche in den vier Himmelsrichtungen siedeln sich Krustenflechten [9] (Lichenes) (Bild 5 und 6), Moose und auch verschiedene Ascomyceten (Bild 7 und 8), sowie Basidiomyceten (Bild 9) und Schleimpilze (Bild 10) auf den Reetdächern an.

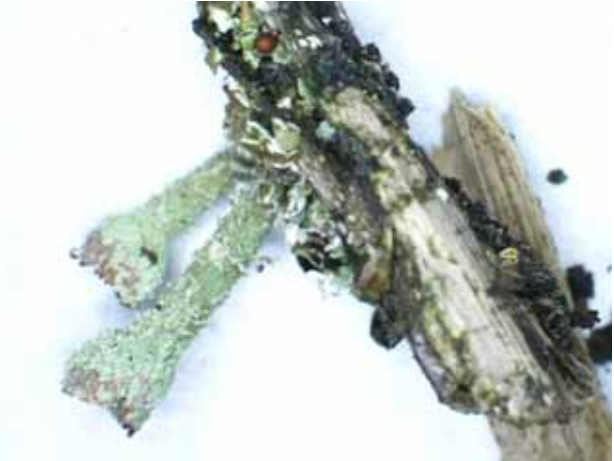
Bild 6: Halm mit Flechte (63x)

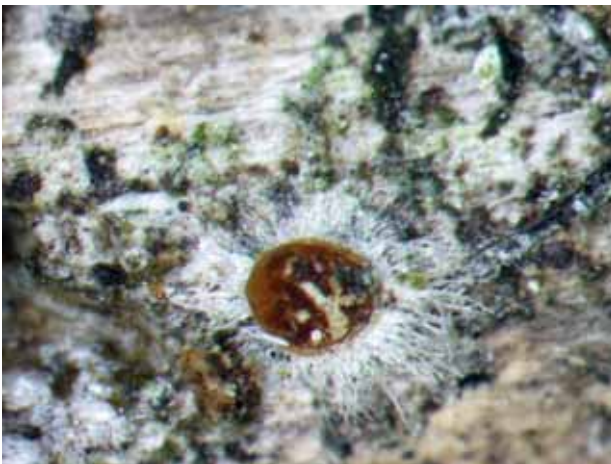
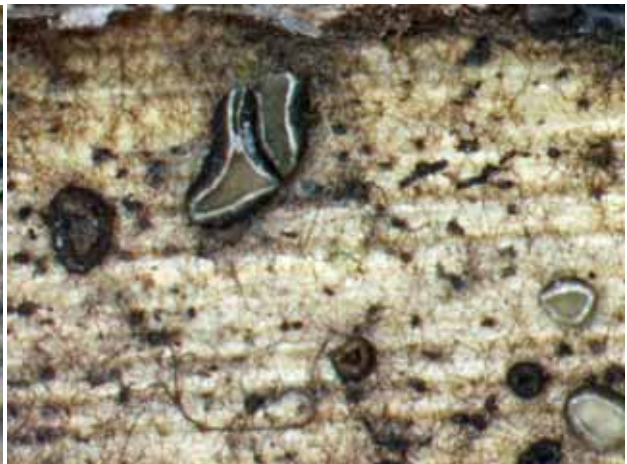
Bild 7 und 8: Discomyceten auf der Halmoberfläche (63 x)

Der Befall durch Ascomyceten wird besonders durch Discomyceten [10], vor allem durch das Spitzhaarige Schilfbecherchen (*Dasyscypha acutipilus*) [8] und Kugelpilzarten (*Capronia* sp.) [11] dominiert.

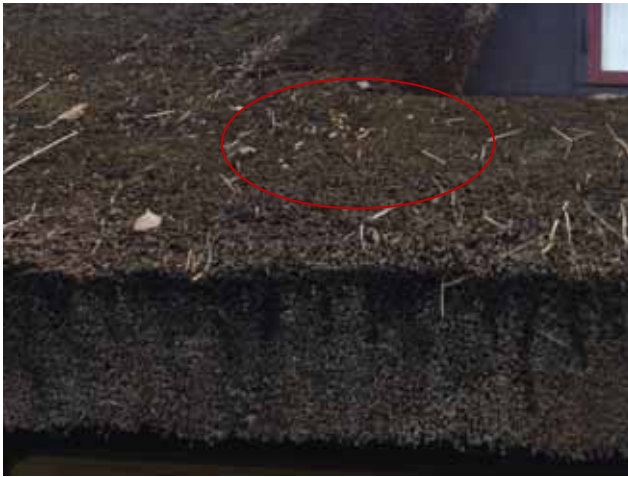
Bild 9: Helmlinge (*Mycena* sp.)

In der Gruppe der Basidiomyceten werden verschiedene Arten von Helmlingen (*Mycena* sp.) [12] als normal vorkommend betrachtet. Besonders der Dehnbare Helmling (*Mycena epipterygia*) und der Purpurschneidige Helmling (*Mycena sanguinolenta*) werden oft beobachtet. Die zu erwartende Besiedelung durch eine Pilzflora ist auf der Nordseite am stärksten. Der Bewuchs durch Flechten ist in der Regel auf Umwelteinflüsse zurückzuführen.

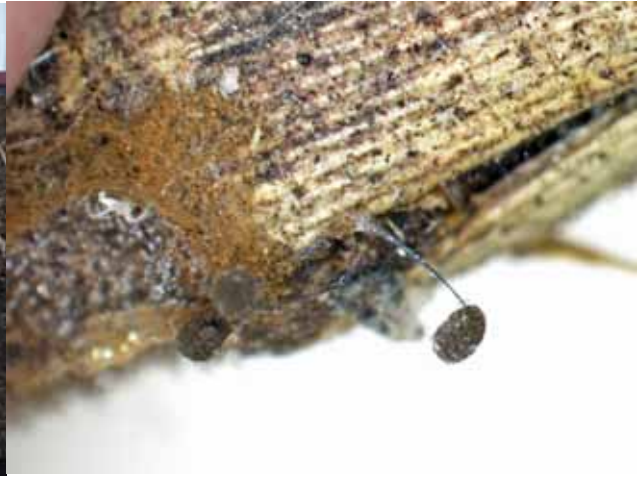
Bild 10: Schleimpilze (*Myxomyceten*)

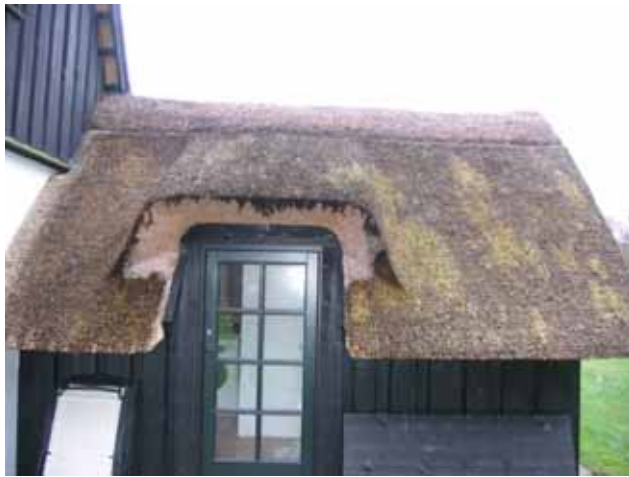
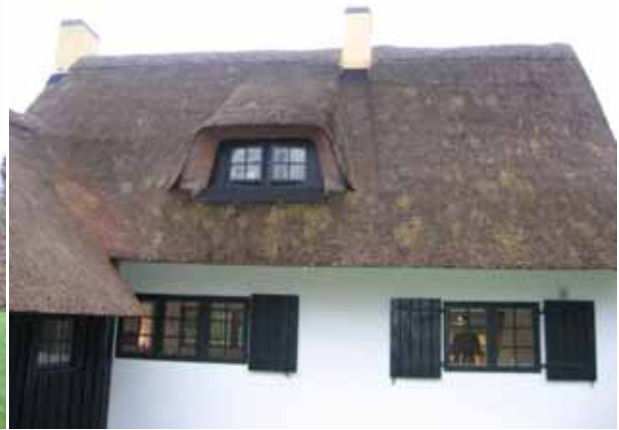
Bild 11 und 12: Neu gedeckte Reetdächer mit charakteristischen, gelblichen Flecken

Besonders der häufig auftretende Befall durch den Braunen Kellerschwamm (*Coniophora puteana*) [2] macht sich durch makroskopisch sichtbare gelbliche Flecken auf der neu eingedeckten Dachfläche bemerkbar (Bild 11 und 12). Der Braune Kellerschwamm ist ein für die Zerstörung von Bauholz bekannter Basidiomycet, der zur Familie der Coniophoraceae gehört. Der Braune Kellerschwamm ist ein häufig auftretenden Bauholzpilz, der unter optimalen Wachstumsbedingungen eine schnell fortschreitende Braunfäule, bei der ausschließlich die Cellulose im Holz enzymatisch abgebaut wird, erzeugt. Der Braune Kellerschwamm konnte anhand von Myzelien (Bild 14 und 15) und Fruchtkörpern (Bild 13) auf und im Innern den Halme eindeutig identifiziert werden. Der Braune Kellerschwamm ist besonders für seine Fähigkeit, schwankende Holzfeuchten zu meistern, bekannt. Eine ausführliche Darstellung der diagnostizierten holzzerstörenden Pilze würde den Rahmen des Artikels sprengen.

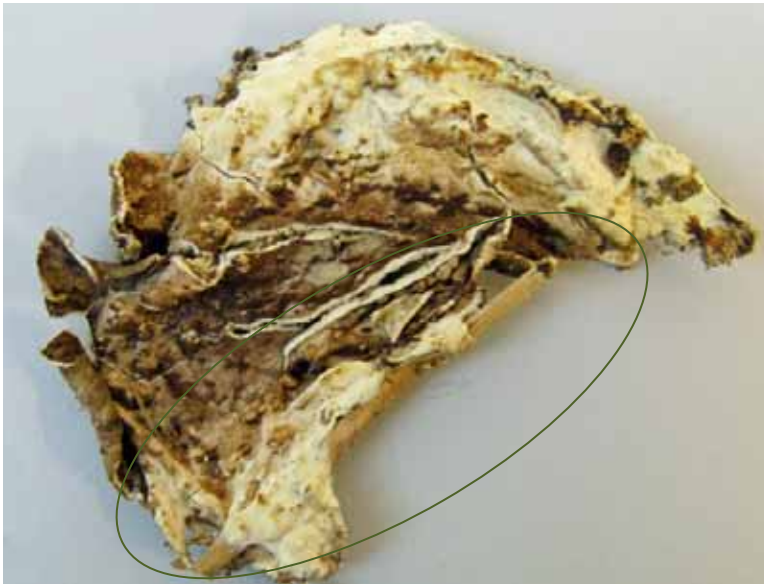
Bild 13: Fruchtkörper Brauner Kellerschwamm (*Coniophora puteana*) auf Reet

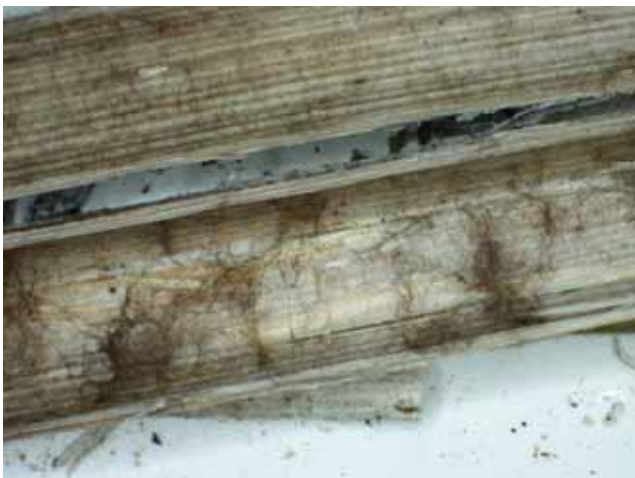
Bild 14: Myzelbildung im Halminneren

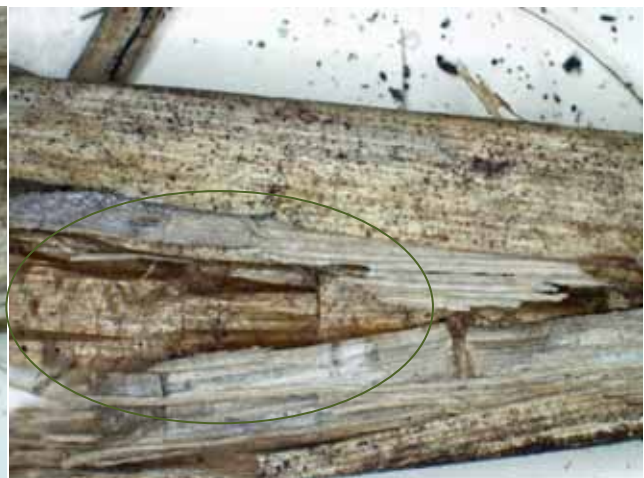
Bild15: braunfäuleähnlicher“ Bruch der Halme

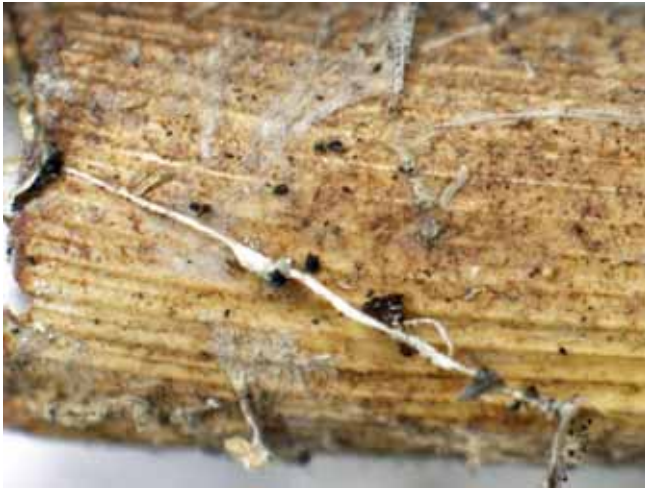
Bild 16: Halm mit Myzel

Neben dem Braunen Kellerschwamm konnten an den vorzeitig geschädigten Reetdächern auch Vertreter der Porenschwammfamilie diagnostiziert werden. Hier sind besonders die zu den Braunfäuleerregern zählenden *Antrodia* -Arten (Bild 16 und 17) sowie die in der Regel zu den Weissfäuleerregern zählenden *Trametes*-Arten zu nennen.

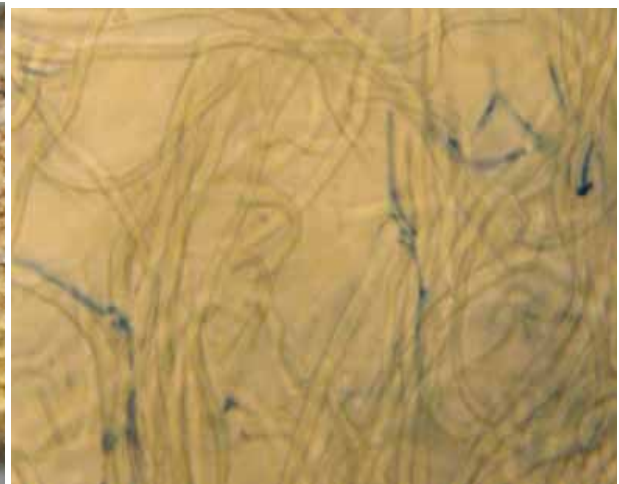
Bild 17: Myzel (Mikroskopie 600 fach)

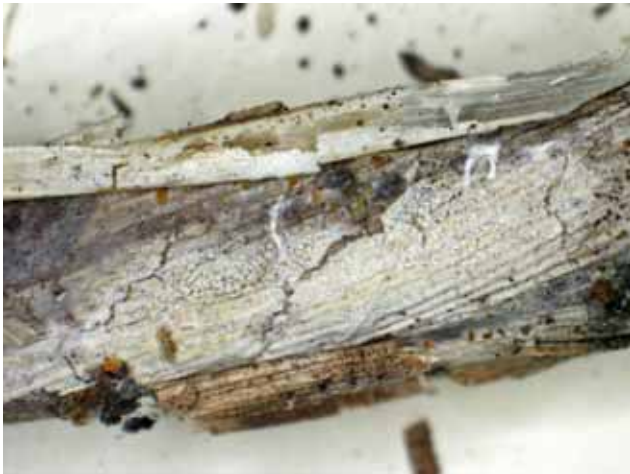
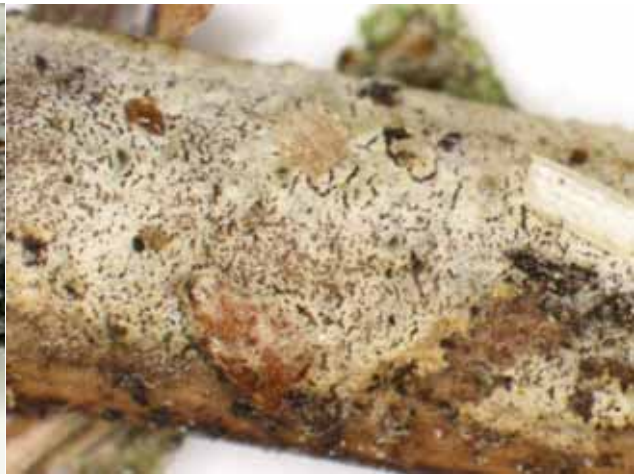
Bild 18 und 19: Halme mit Fruchtkörpern von Rindenpilzen (Corticaceae)

Die artenreiche Familie der Rindenpilze (Bild 17 und 18), die normalerweise sowohl für den Abbau von abgestorbenem Holz im Wald zur Aufrechterhaltung des biologischen Gleichgewichtes in der Natur als auch von sehr feuchtem Bauholz bekannt ist, konnte ebenfalls als Zerstörer des Reets diagnostiziert werden.

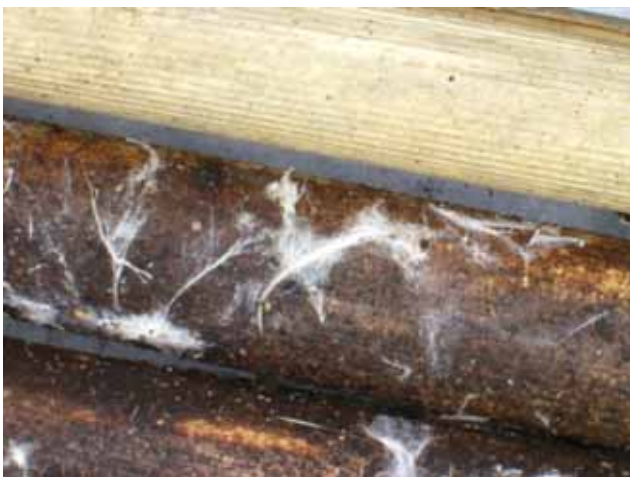
Bild 20: Halm mit Oberflächenmyzel

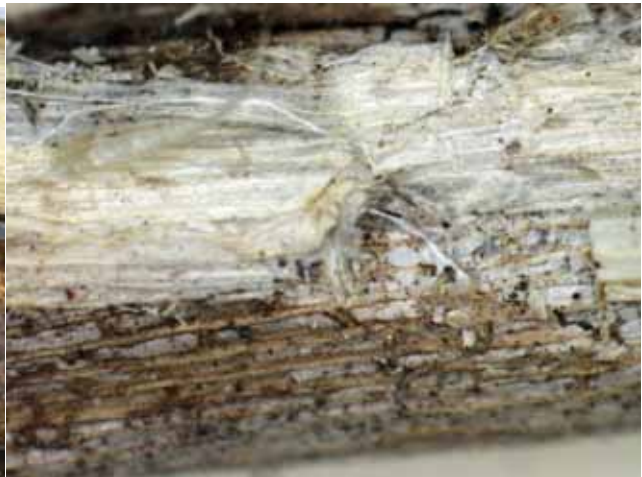
Bild 21: Halm mit „weissfäule-ähnlicher“ Abbaustruktur
